漏水・調査・修理・復旧工事  
報告書

Mysa House

赤外線装置法 関係写真

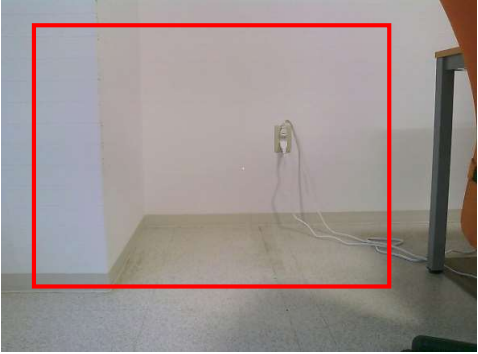
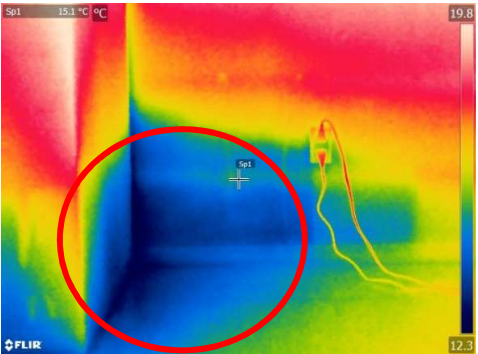
部屋	部位	番号	調査項目	調査結果
	壁・床	01	赤外線装置法	■ 要是正 □ その他
<p>①

</p>			<p>特記事項</p> <p>囲い部異常あり 内部で漏水が起こっている可能性がある</p>

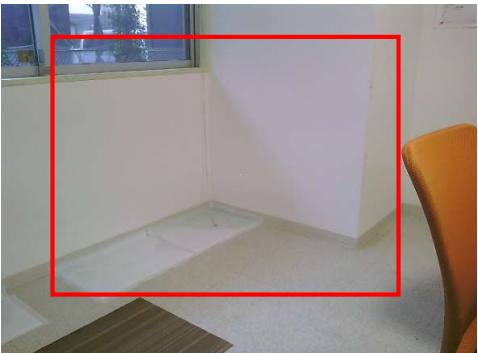
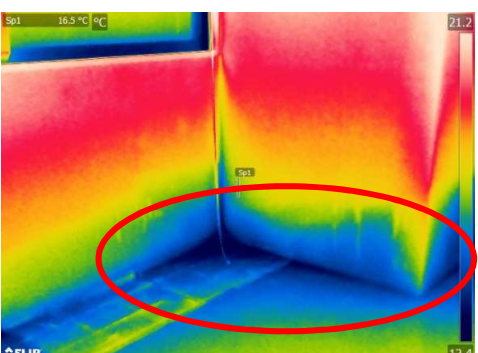
部屋	部位	番号	調査項目	調査結果
	壁・床	02	赤外線装置法	■ 要是正 □ その他
<p>①

</p>			<p>特記事項</p> <p>囲い部異常あり 内部で漏水が起こっている可能性がある</p>

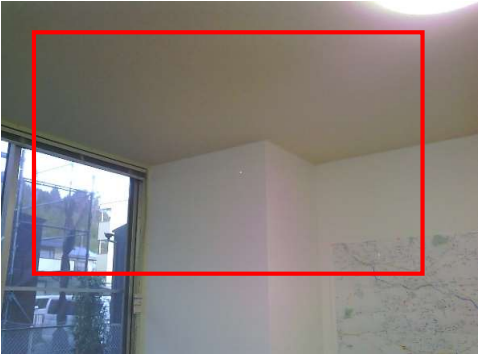
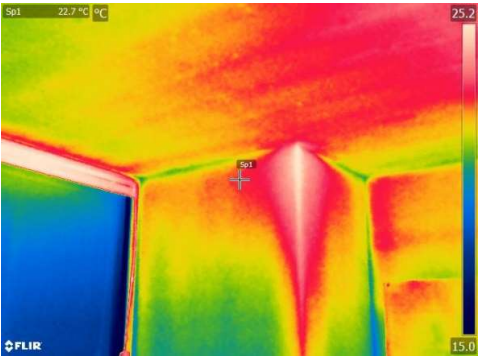
部屋	部位	番号	調査項目	調査結果
	天井・壁	03	赤外線装置法	<input type="checkbox"/> 要是正 <input type="checkbox"/> その他
<p>①

</p>			<p>特記事項</p> <p>天井部、漏水確認できず</p>

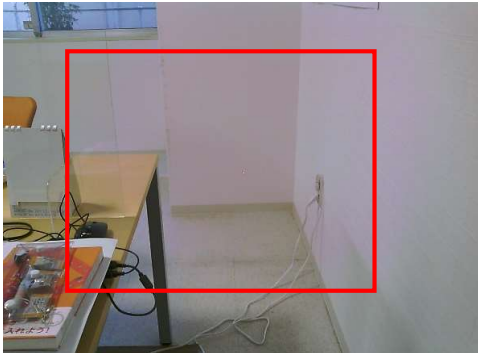
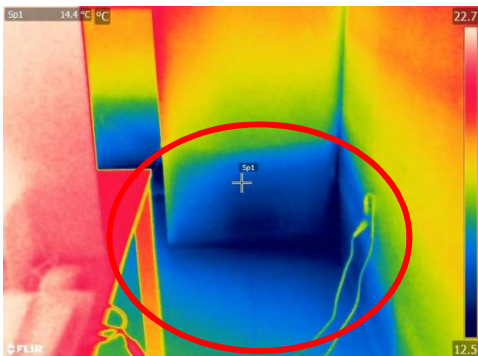
部屋	部位	番号	調査項目	調査結果
	壁・床	04	赤外線装置法	<input checked="" type="checkbox"/> 要是正 <input type="checkbox"/> その他
<p>①

</p>			<p>特記事項</p> <p>囲い部異常あり 内部で漏水が起こっている可能性がある</p>

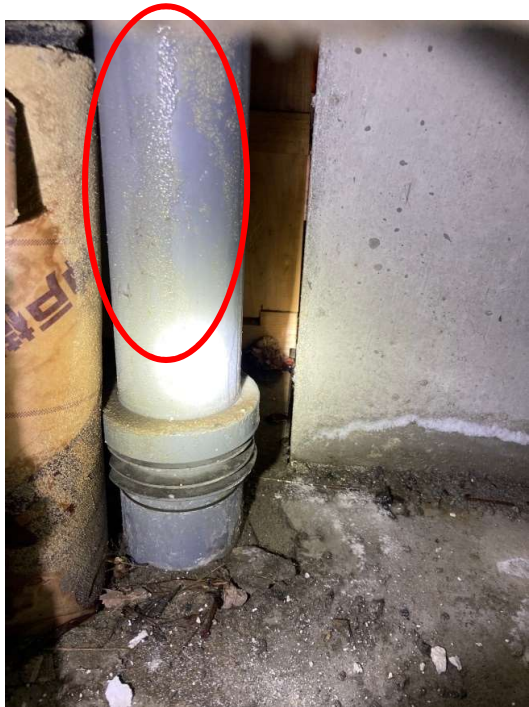
番号	調査項目	部屋	番号	調査項目	部屋
01	施工前		02	水漏れ①

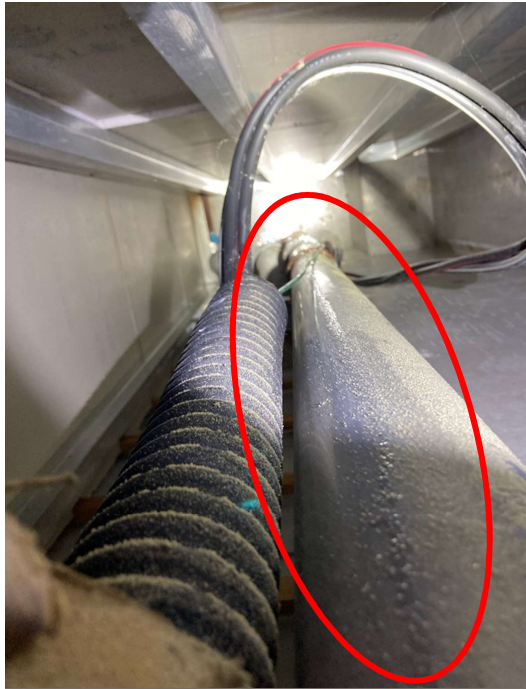
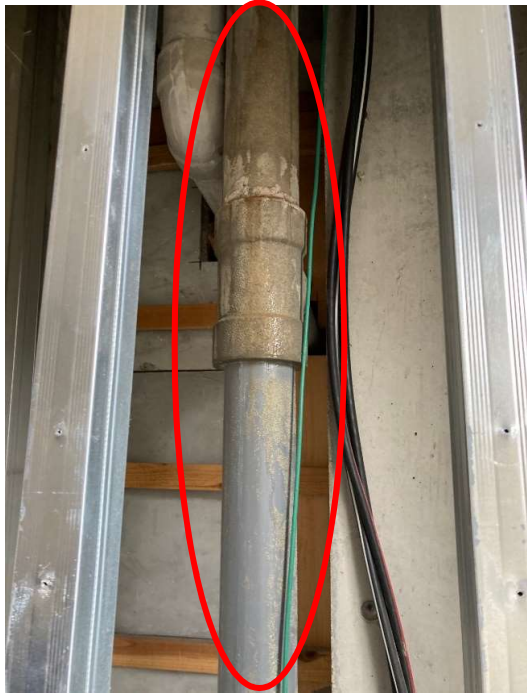
番号	調査項目	部屋	番号	調査項目	部屋
03	水漏れ②		04	水漏れ③
