外壁診断調査報告書

Mysa House

外壁診断結果

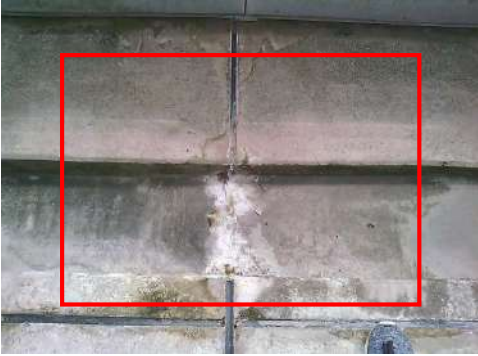
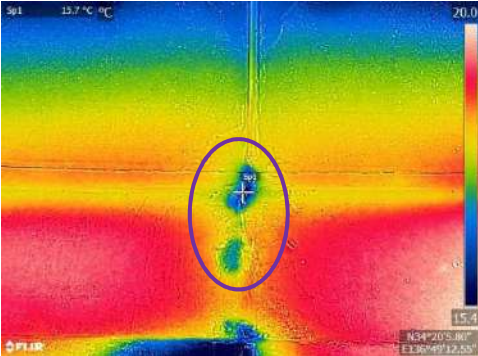
棟	部位	番号	調査項目	調査結果
□□棟	0階	1	赤外線装置法	<input type="checkbox"/> 要是正 <input type="checkbox"/> その他
<p>①

</p>			<p>特記事項</p> <p>1 囲い部ひび割れあり ひび割れ部分から雨漏りの可能性がある 温度差 1.5℃以上</p>

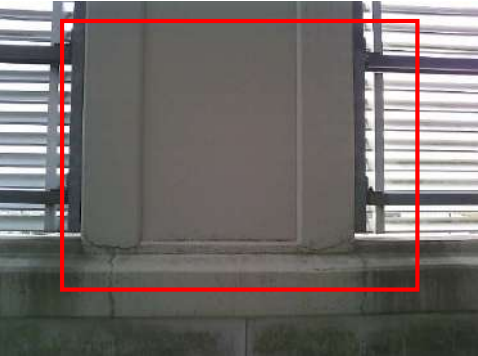
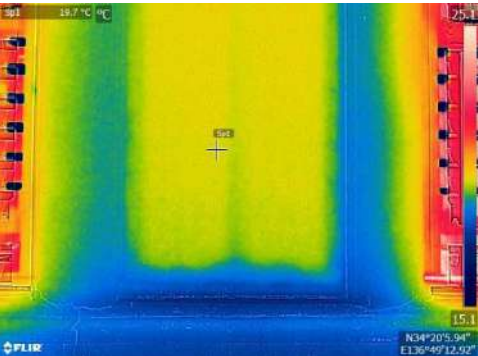
棟	部位	番号	調査項目	調査結果
□□棟	0階	2	赤外線装置法	<input type="checkbox"/> 要是正 <input type="checkbox"/> その他
<p>①

</p>			<p>特記事項</p> <p>※変状部、確認できず(参考画像)</p>

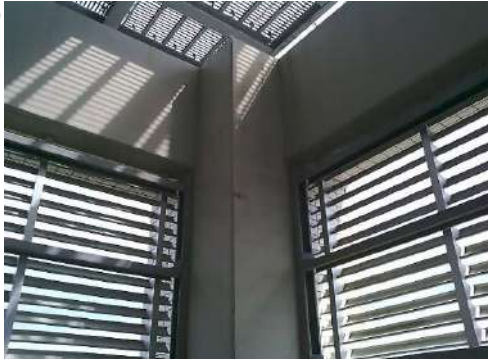
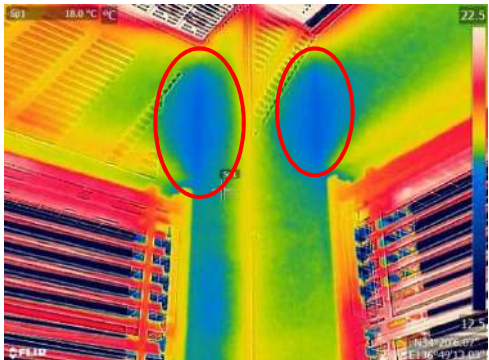
棟	部位	番号	調査項目	調査結果
□□棟	0階	3	赤外線装置法	<input type="checkbox"/> 要是正 <input type="checkbox"/> その他
<p>①

</p>			<p>特記事項</p> <p>1 左の囲い部 雨漏りの可能性あり 温度差1.5℃以上</p> <p>2 右の囲い部 雨漏りの可能性あり 温度差1.5℃以上</p>

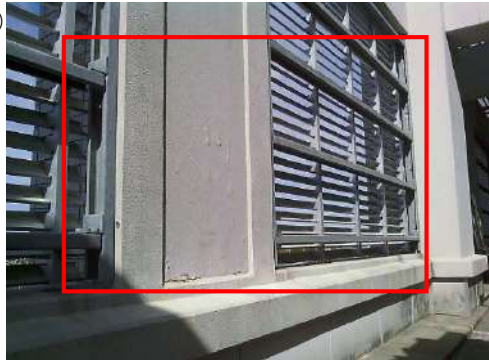
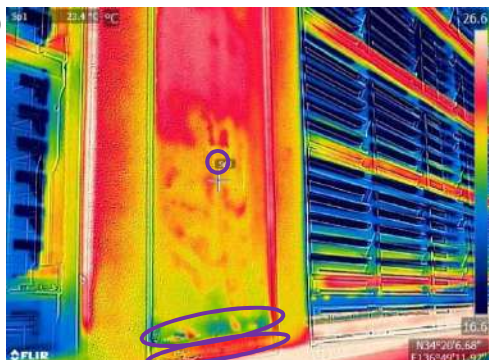
棟	部位	番号	調査項目	調査結果
□□棟	0階	4	赤外線装置法	<input type="checkbox"/> 要是正 <input type="checkbox"/> その他
<p>①

</p>			<p>特記事項</p> <p>1 上の囲い部 ひび割れあり</p> <p>2 中の囲い部 雨漏りの可能性あり 温度差1℃以上</p> <p>3 下の囲い部 ひび割れあり</p>
